正成·光华梧桐项目

水土保持监测总结报告

建设单位：成都市正成信和置业有限公司

编制单位：宏诚国际工程咨询有限公司四川分公司

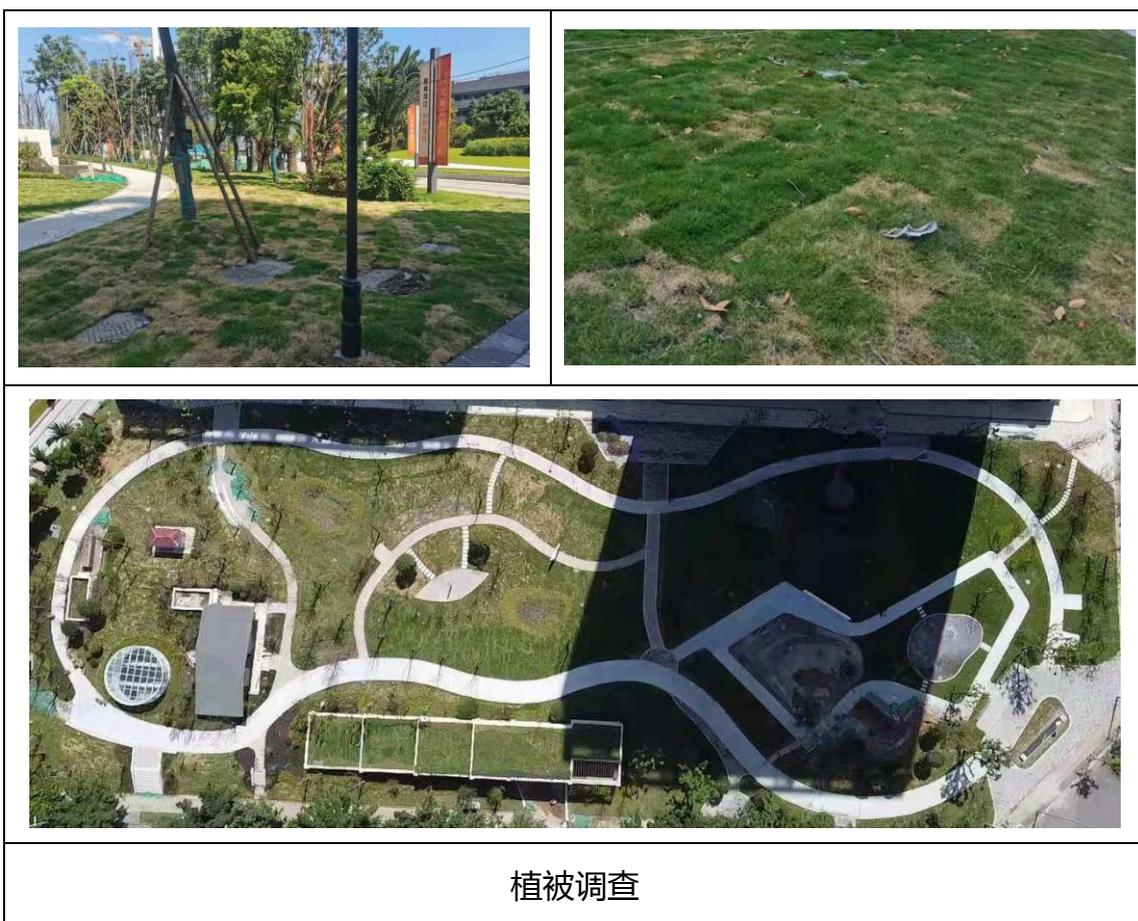
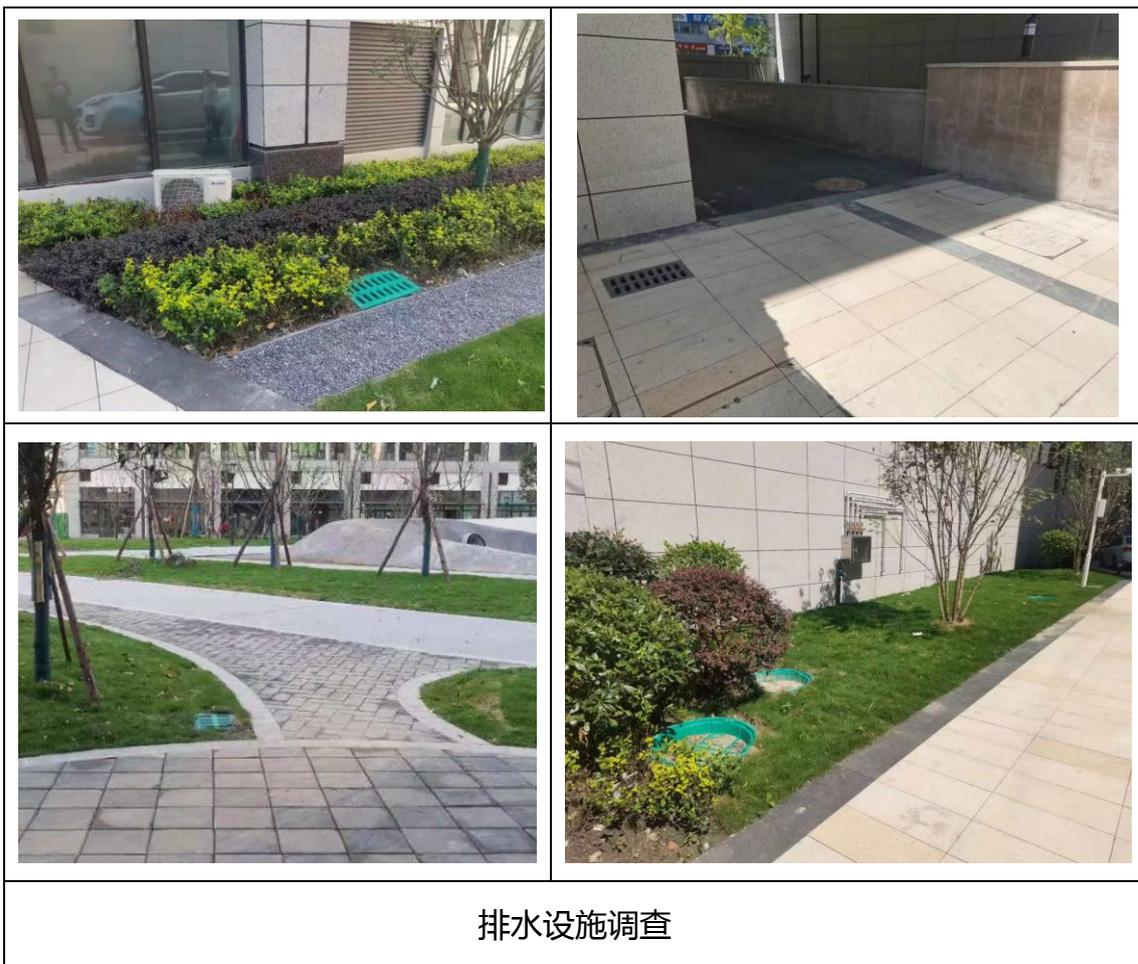
图 3 项目调查情况

我单位接收委托后,立即组织相关技术人员对现场进行查看,通过现场查看。在查看调查过程中,主要针对边坡、植被、临时措施实施情况、排水等措施进行咨询和调查。
